## S.S. 51 "DI ALEMAGNA"

**Interventi di mitigazione del rischio idrogeologico S.S. 51 - Km 95+100**

### Relazione di verifica preventiva dell'interesse archeologico

La presente VPIA è relativa al progetto PFTE denominato “Interventi di mitigazione del rischio idrogeologico al km 95 +100 della SS 51”.

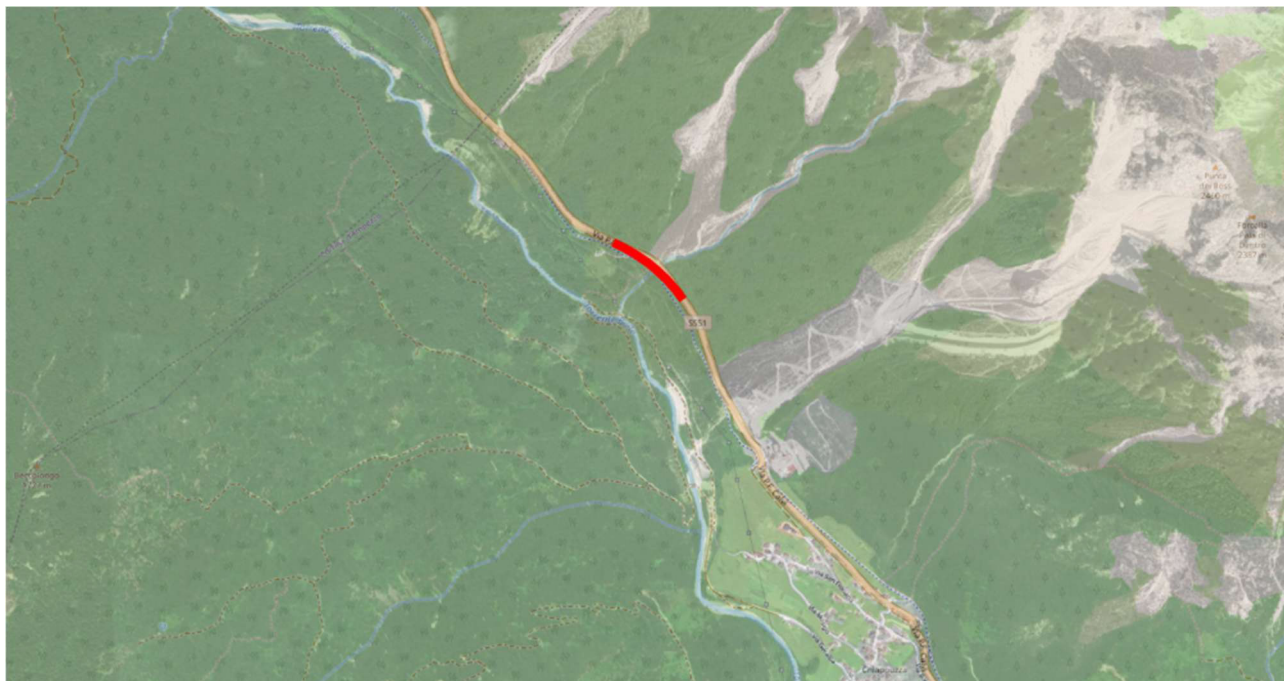
Figura 1: il posizionamento delle opere in progetto in sovrapposizione a OpenStreetMap.

La zona di intervento è situata in Comune di San Vito di Cadore, in loc. Ponte del Venco, lungo il tratto di strada Statale 51 “di Alemagna” che dal centro abitato di Chiapuzza sale verso Cortina d’Ampezzo.

Al piede della parete rocciosa esistono tre compluvi principali, sede di debris flow, che confluiscono nella depressione morfologica del Ru del Venco. L’attraversamento della SS 51 avviene al Km 95+100.

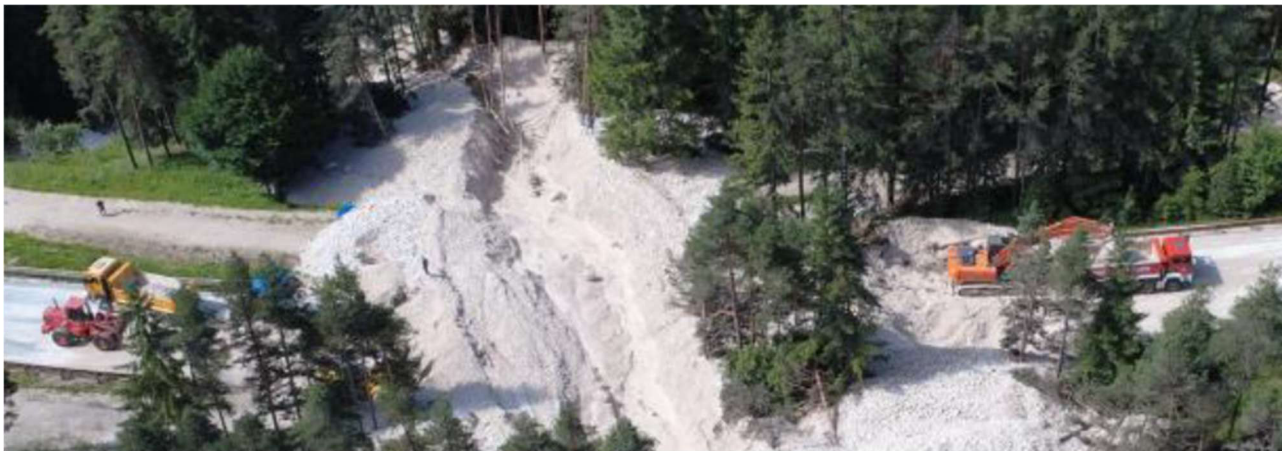
**Figura 2: ripresa generale della colata detritica avvenuta tra giugno e luglio 2025.**

L'ultimo evento si è verificato tra 30 Giugno 2025 ed il 12 Luglio 2025 (figg. 2 e 3).

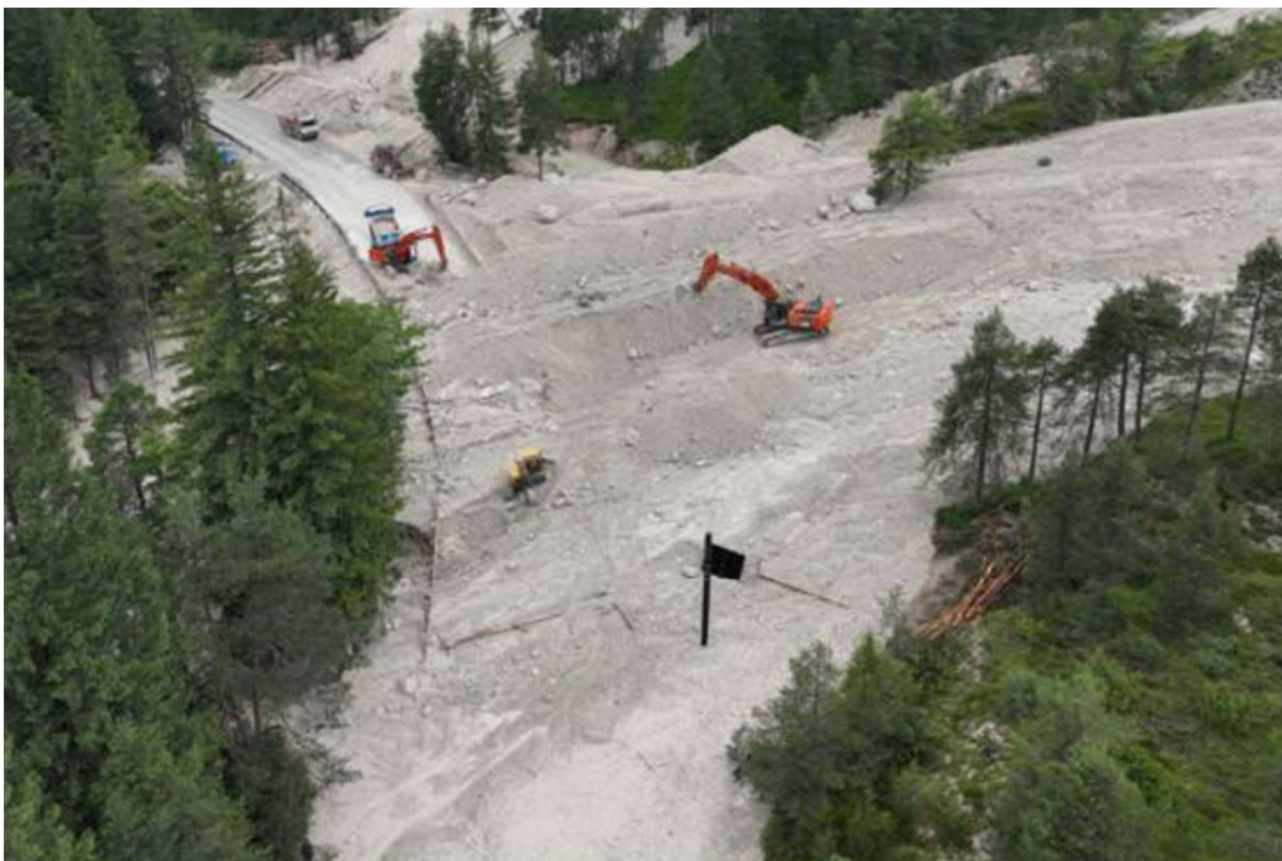
**Figura 3: ripresa generale della colata detritica avvenuta tra giugno e luglio 2025.**

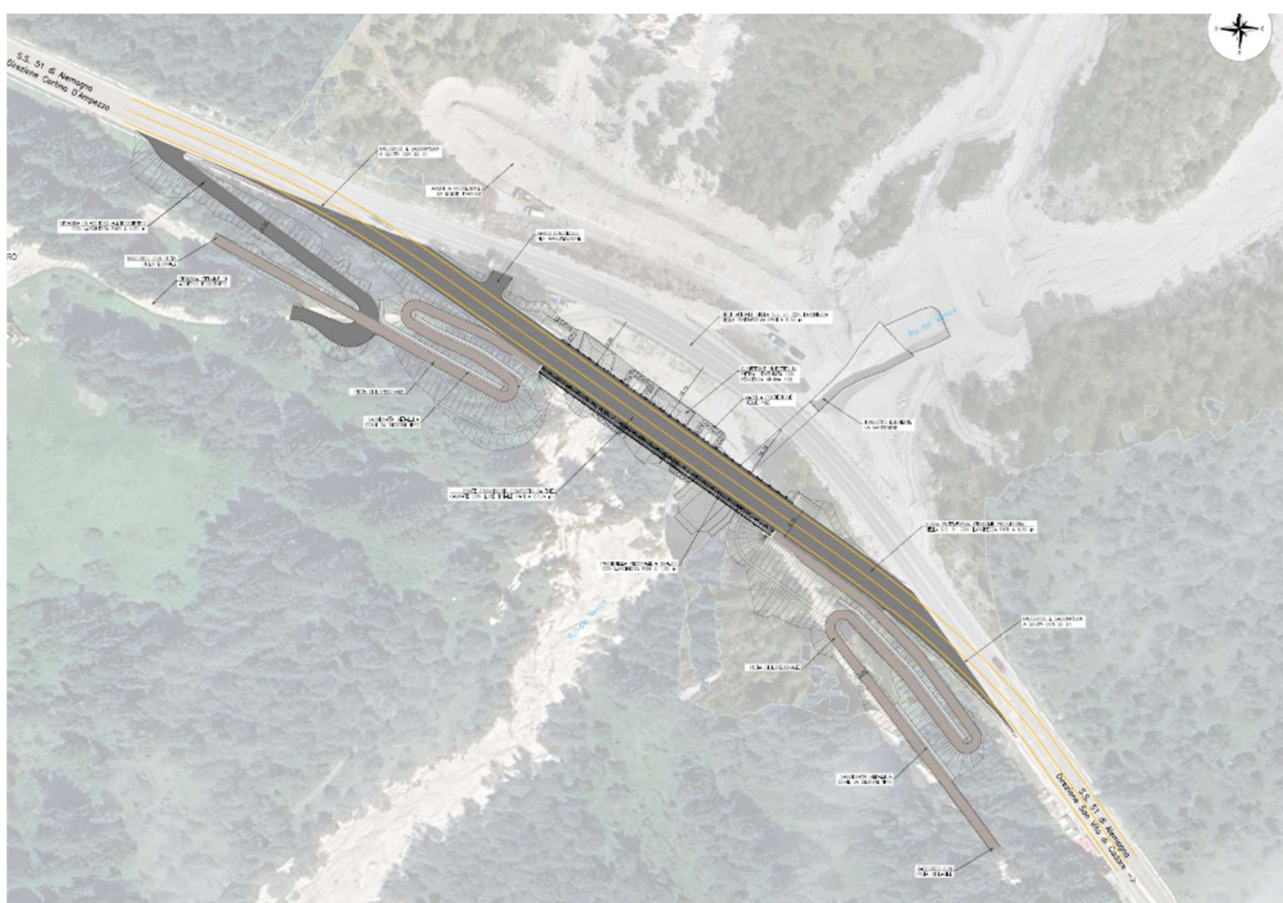
Figura 5: planimetria di progetto.

In particolare, il progetto prevede (fig. 5):

- Adeguamento manufatto idraulico in località Ponte del Venco (km 95+100);
- Il potenziamento degli argini del canale 3 (Pegolera);
- Realizzazione del rilevato di contenimento – Rio Venco;
- Realizzazione del Vallo Tomo di protezione SS51.

Gli interventi sopra indicati sono finalizzati alla canalizzazione delle colate detritiche verso il Rio Venco e il bacino di accumulo delimitato dal Vallo Tomo a sud.

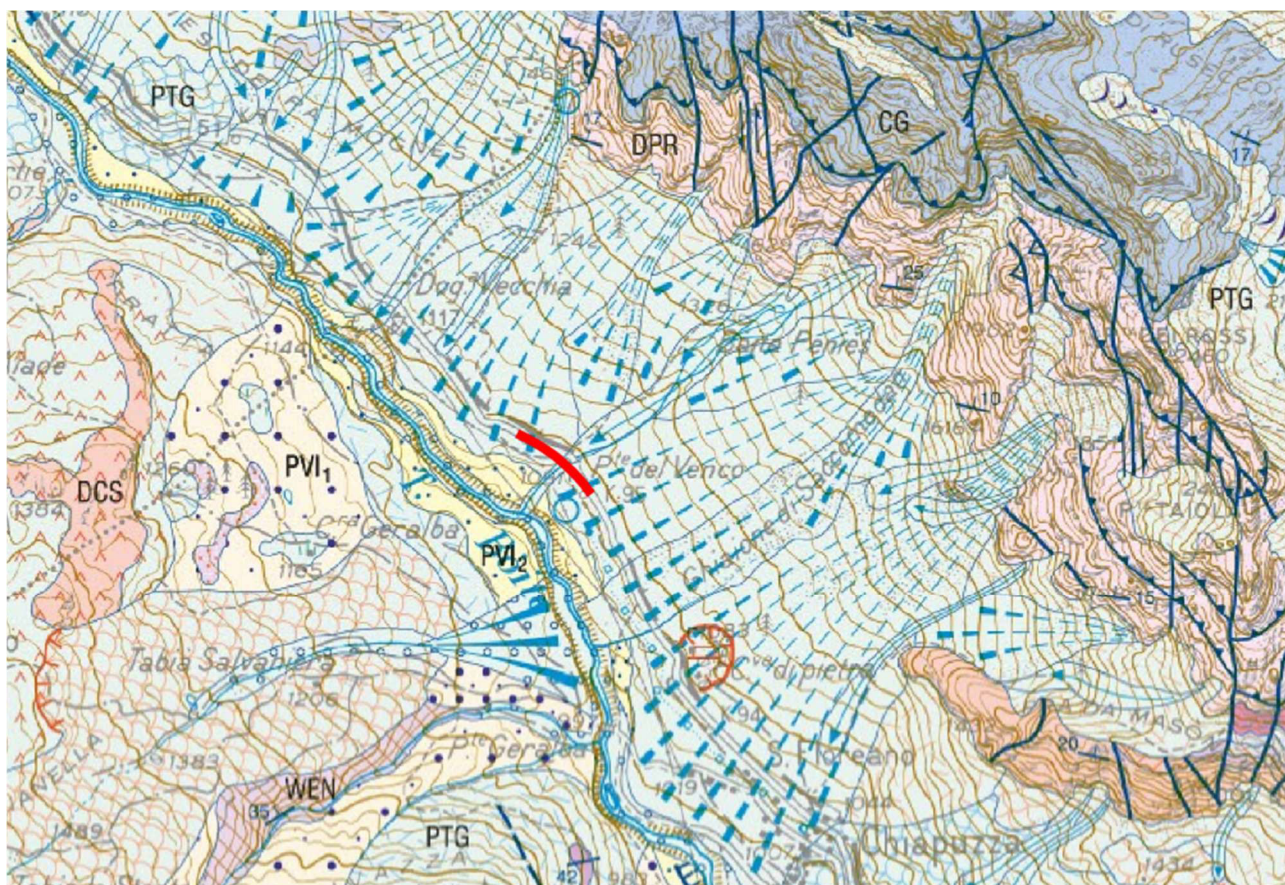
Figura 9: estratto della carta geologica d'Italia foglio 029. Sovrapposizione del tracciato di progetto.

Gran parte del versante orientale della Valle del Boite, nella fascia compresa tra il fondovalle e il piede delle pareti dolomitiche del M. Faloria, del Gruppo Sorapis–Croda Marcora e del M. Antelao, è costituita da potenti depositi di debris flow sia canalizzati che non canalizzati, organizzati in ampi conoidi. I conoidi di Acquabona, Chiapuzza e Cancia rappresentano esempi paradigmatici di conoidi incastrati in serie (fig. 9).

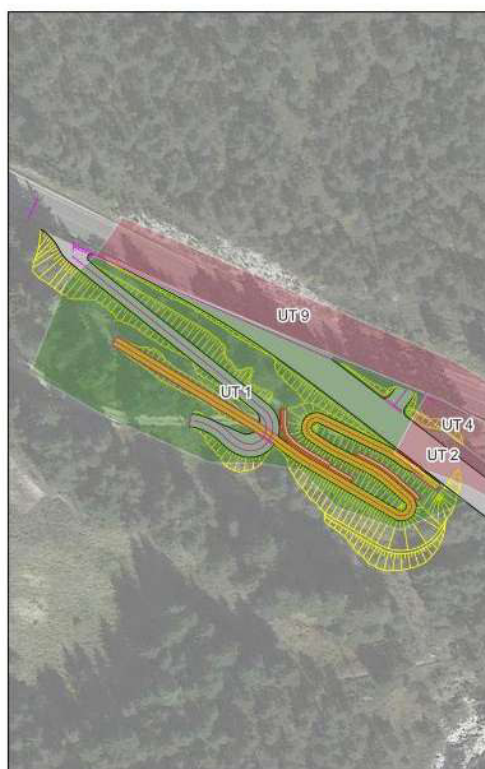
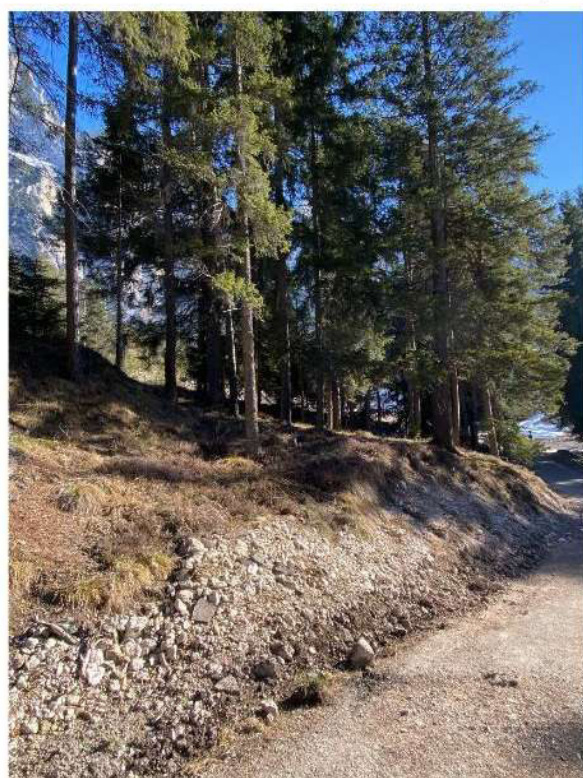
Unità di ricognizione 1 - Data 2026/02/28

Panoramica scattata a valle della SS 51 d'Alemagna dal sedime della pista ciclabile delle Dolomiti; l'area dell'intervento appare occupata da un bosco di conifere di recente formazione che insiste su un sottosuolo formato da detriti di frana.

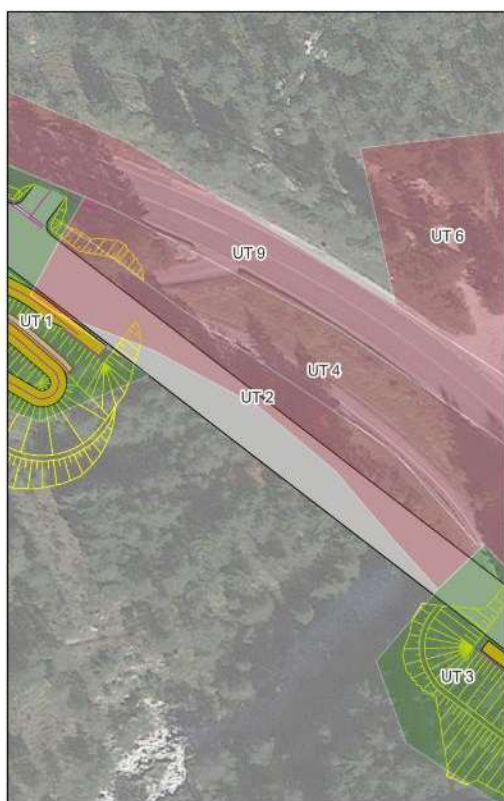
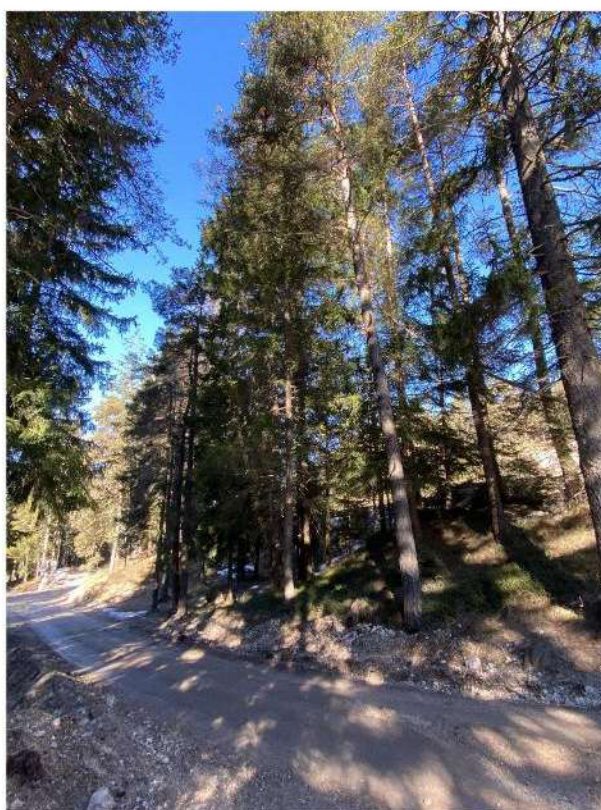
**Ricognizione dd042a53b3b543b19eb12b6e60a1e434**  
**Unità di ricognizione 2 - Data 2026/02/28**

Panoramica da nord della zona dell'intervento a valle della SS 51 d'Alemagna. La visibilità al suolo è ridotta a causa della presenza di neve. Si osserva la presenza della pista ciclabile delle Dolomiti.

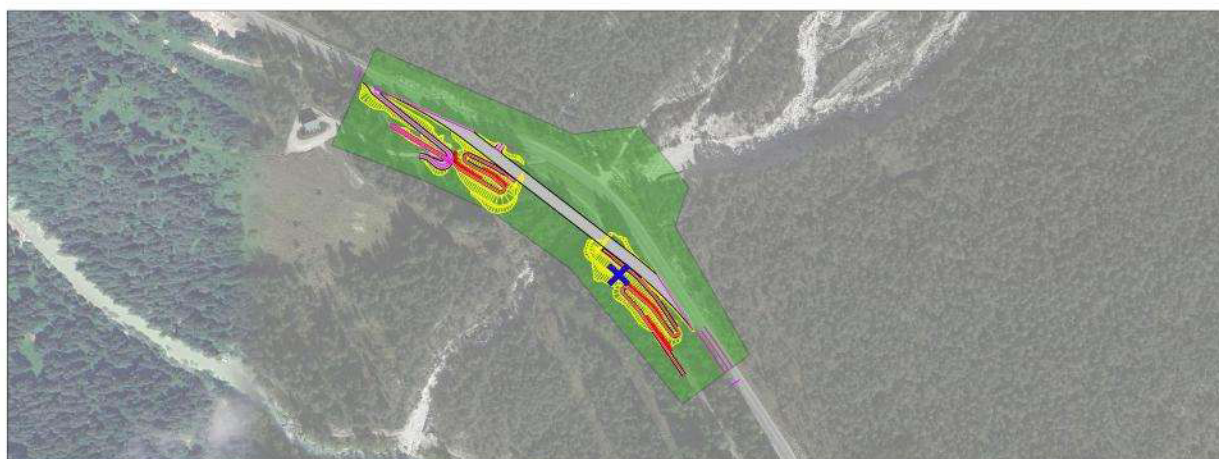
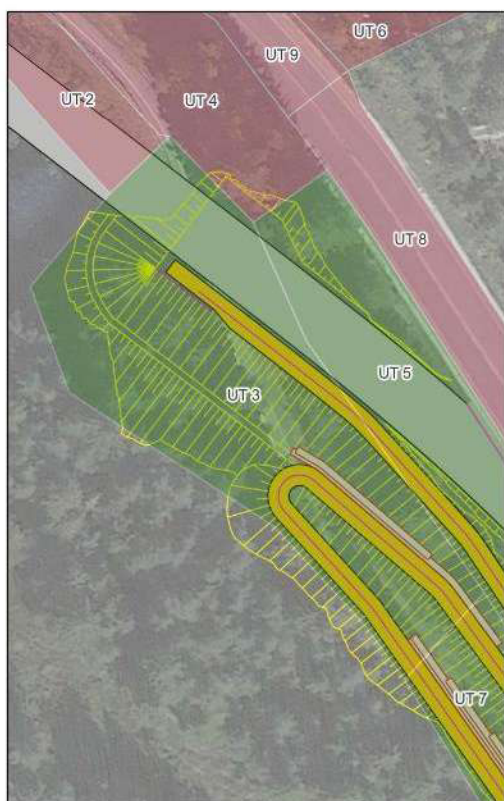
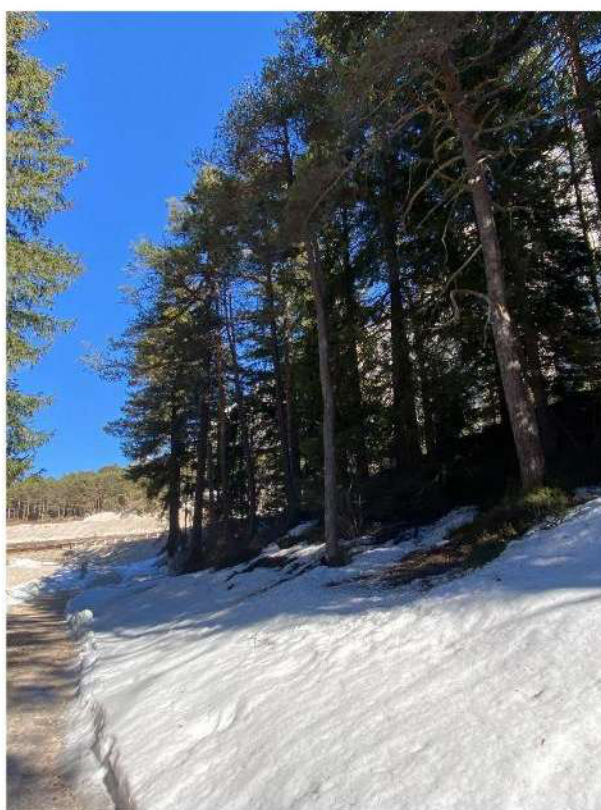
**Ricognizione dd042a53b3b543b19eb12b6e60a1e434**  
**Unità di ricognizione 3 - Data 2026/02/28**

Panoramica a valle della SS 51 d'Alemagna verso la zona dell'intervento che è occupata da un boschetto di conifere di recente formazione. La visibilità al suolo è scarsa a causa della neve, tuttavia non si registrano strutture o evidenze antropiche

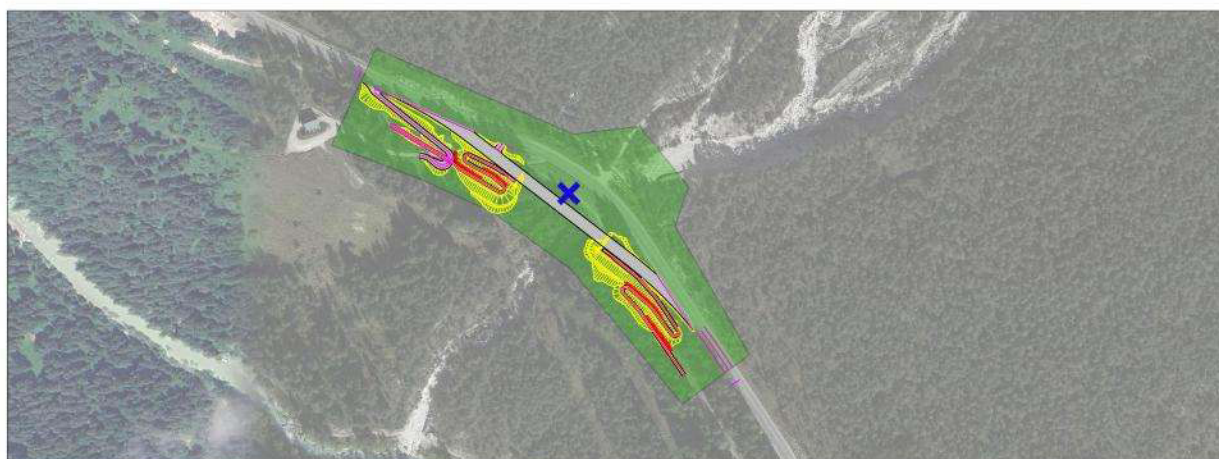
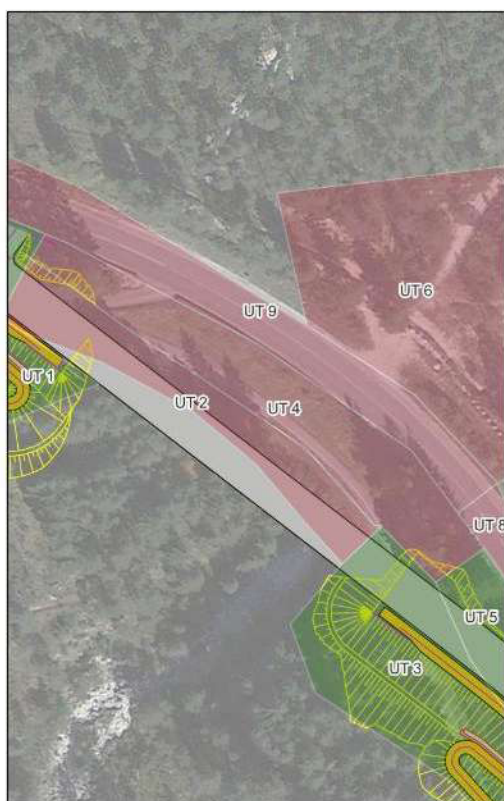
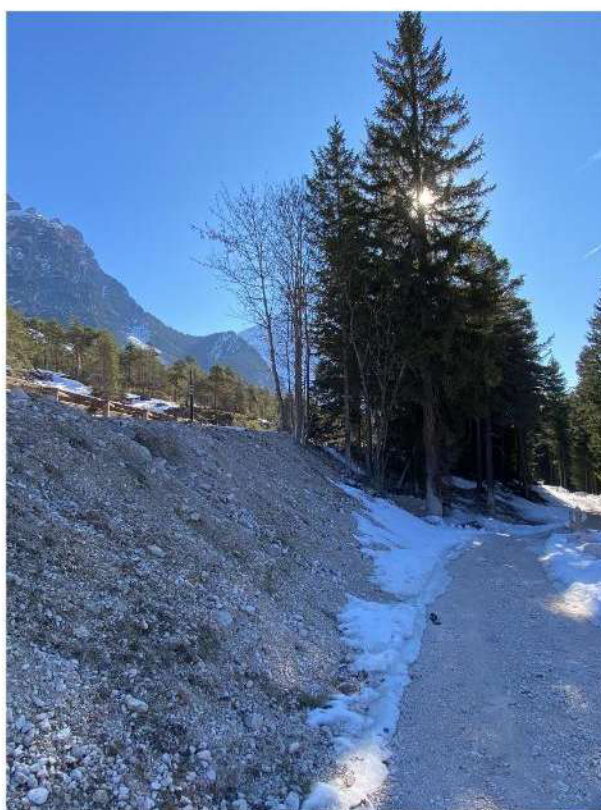
**Ricognizione dd042a53b3b543b19eb12b6e60a1e434**  
**Unità di ricognizione 4 - Data 2026/02/28**

Panoramica a valle della SS 51 d'Alemagna dalla pista ciclabile delle Dolomiti. L'area di intervento in questo punto è occupata in parte da un bosco di conifere di recente formazione che insiste su un sotto suolo composto da depositi di frana. Non si intercettano strutture antropiche.

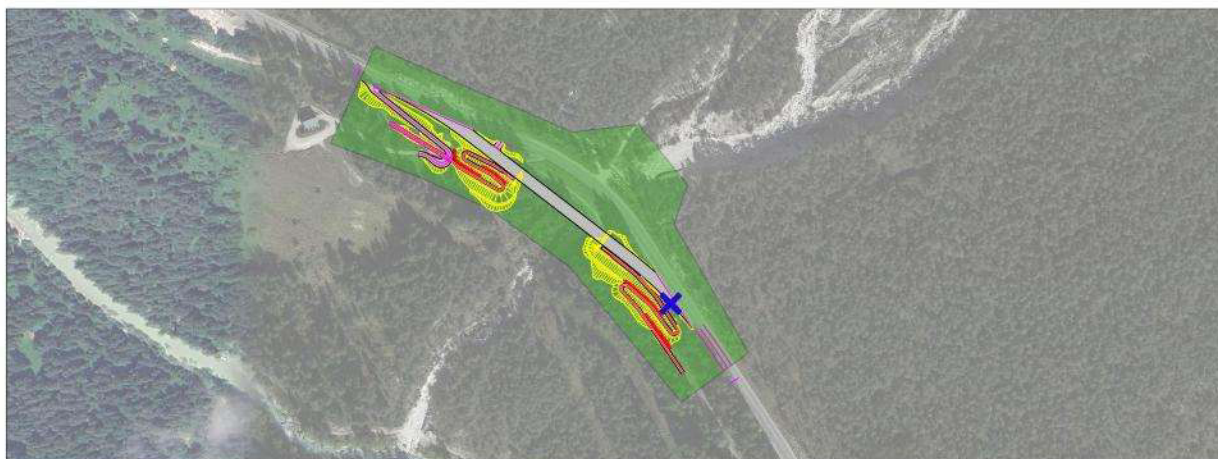
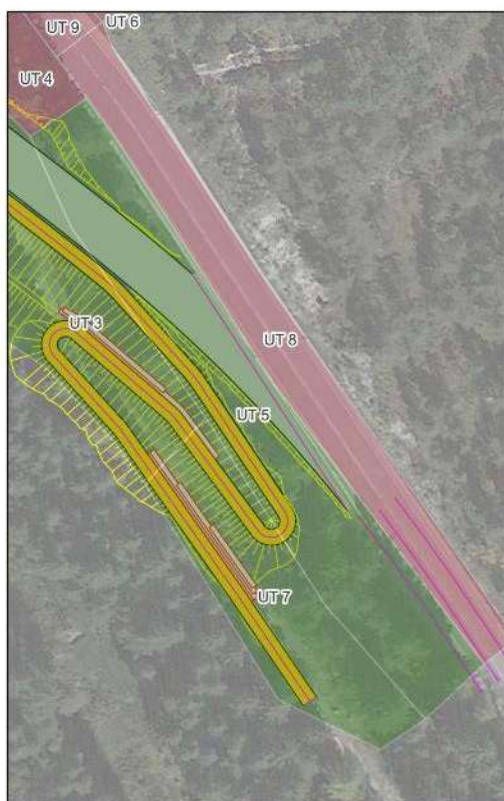
**Ricognizione dd042a53b3b543b19eb12b6e60a1e434**  
**Unità di ricognizione 5 - Data 2026/02/28**

Panoramica dalla SS51 d'Alemagna verso la zona dell'intervento, occupata da un bosco di conifere. La visibilità al suolo per la vegetazione e la neve è scarsa, non si intercettano strutture antropiche di alcuna sorta.

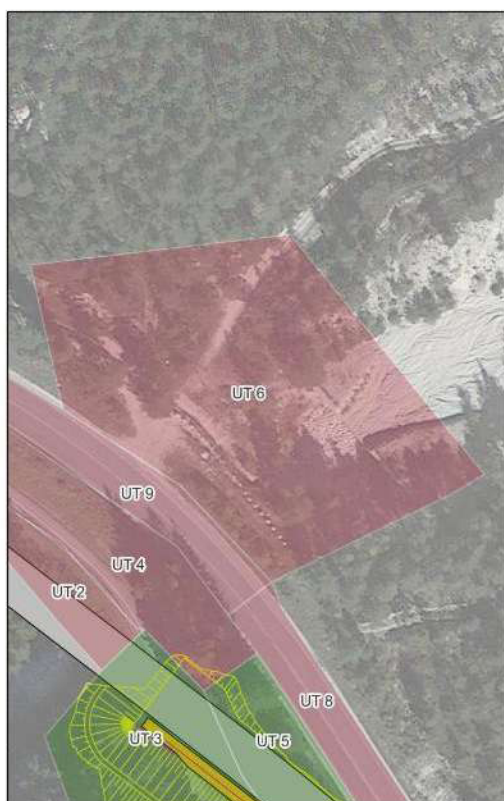
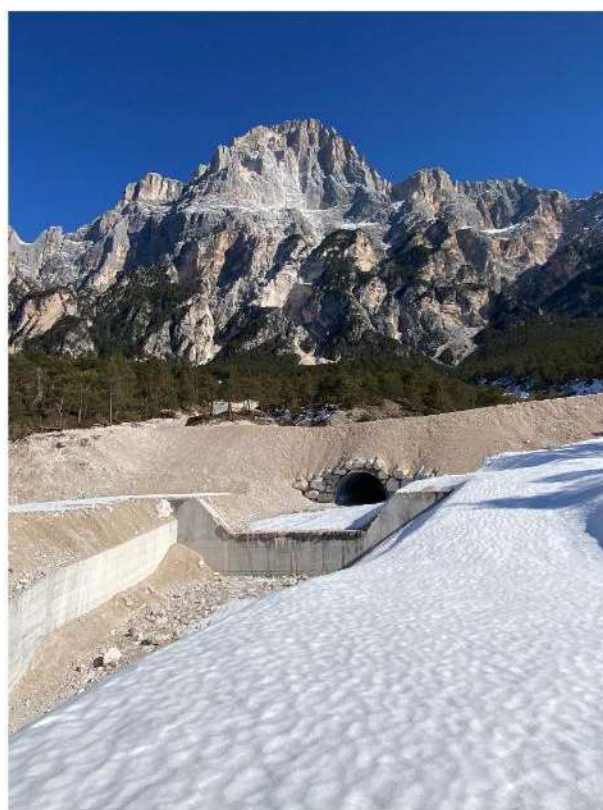
**Ricognizione dd042a53b3b543b19eb12b6e60a1e434**  
**Unità di ricognizione 6 - Data 2026/02/28**

Panoramica verso la Croda Marcora, si notano in basso le recenti opere realizzate dopo le frane dell'estate 2025

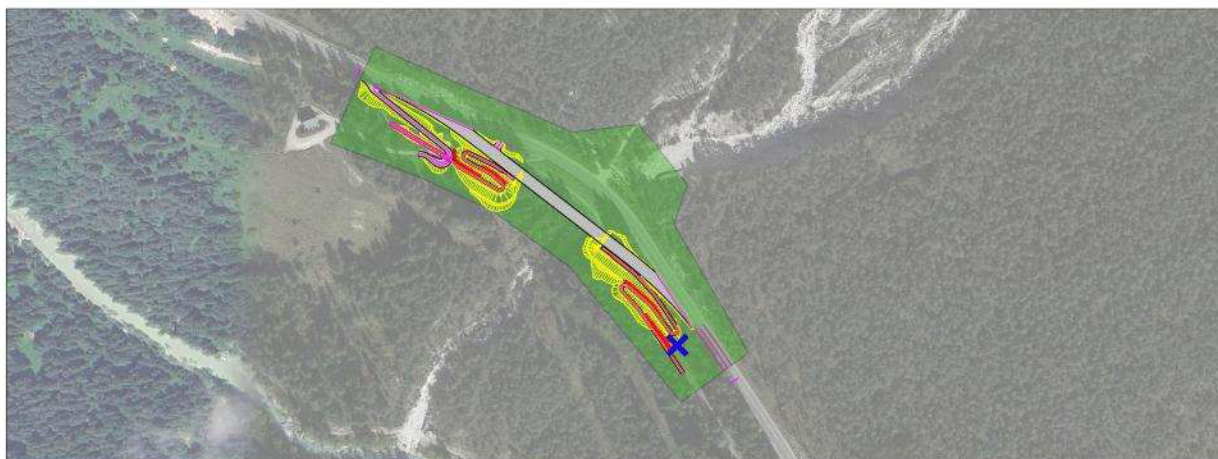
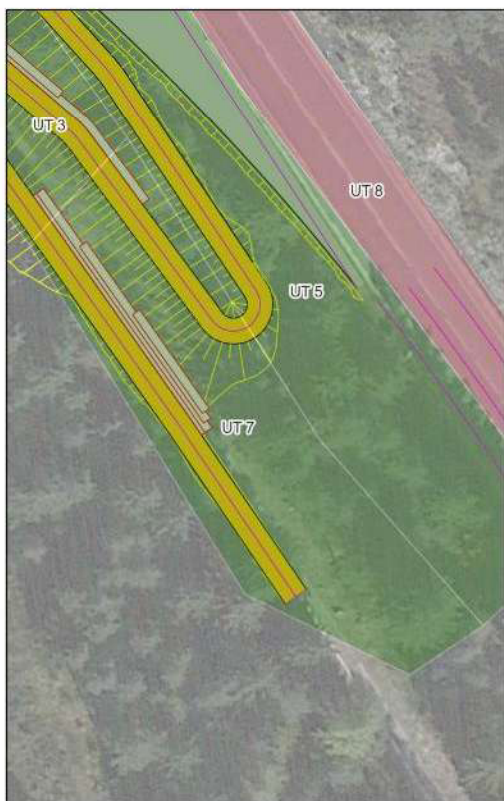
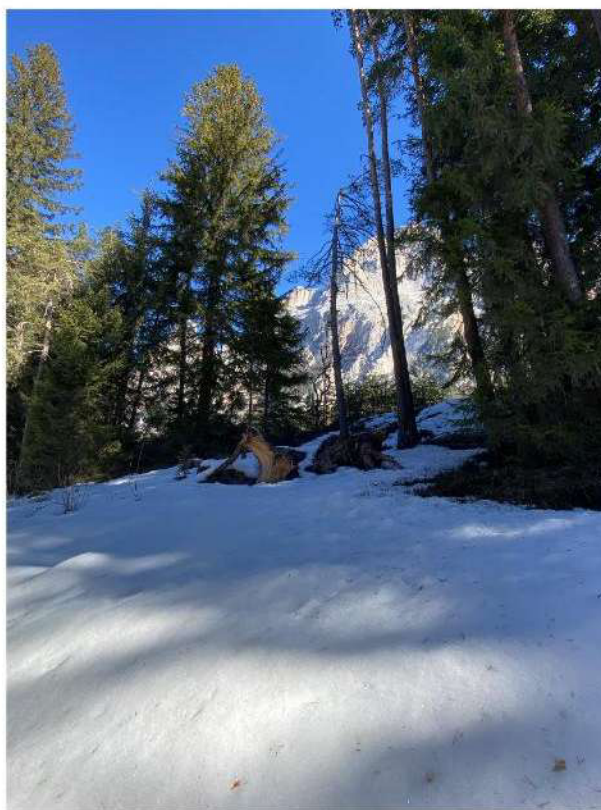
**Ricognizione dd042a53b3b543b19eb12b6e60a1e434**  
**Unità di ricognizione 7 - Data 2026/02/28**

Panoramica scattata da valle della SS 51 d'Alemagna verso la zona dell'intervento. Si registra nonostante la scarsa visibilità al suolo la presenza di un bosco di conifere di recente formazione. Non si registrano strutture antropiche.

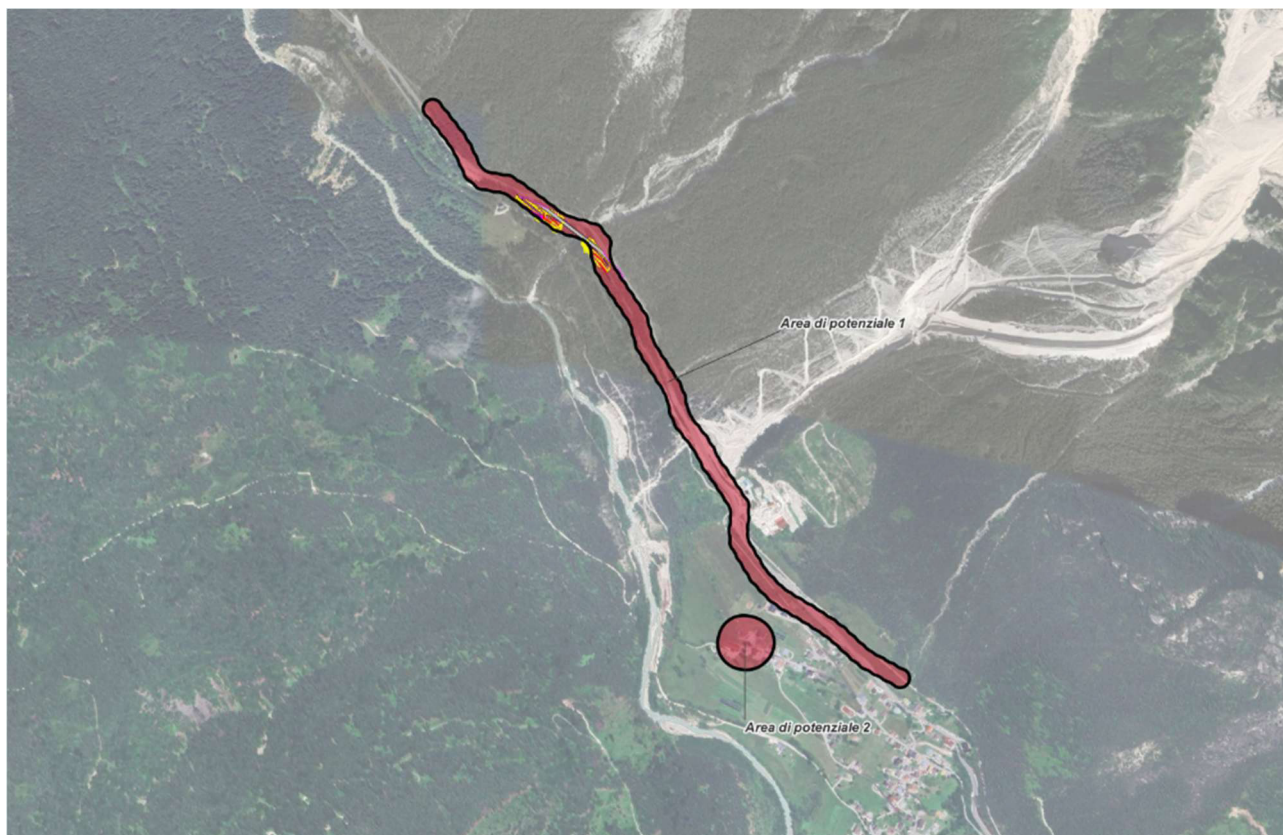
**Figura 29:** aree di potenziale archeologico.

Il presente studio ha individuato **2** aree di alto potenziale archeologico (fig. 29).

L'area di potenziale 1 coincide con tracciato della SS 51.
